Poignée à dépression en inox défectueuse, avec ou sans position de transport

Types : Tous les appareils avec poignée à dépression

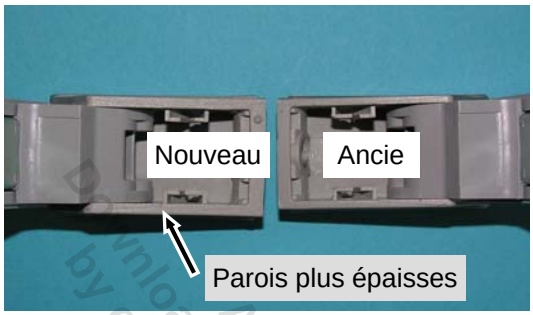
Fig 1

Note: - Des nouvelles parties de la poignée ont été modifiées:
- Parois plus épaisses (**Fig. 1**)
- Nouvelle vis de serrage (torx 20)
- Diamètre de trou de vis réduit (**Fig. 2**)

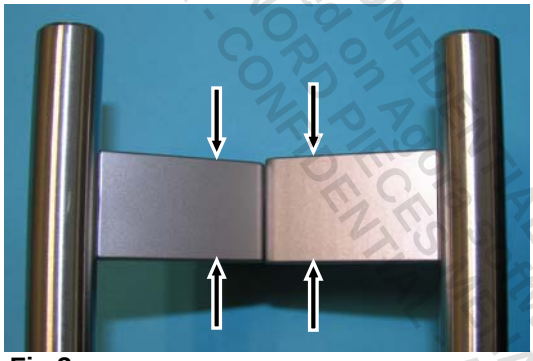
Fig 3

Note: Sur les appareils SBS, en changeant le kit sur un appareil et pas sur l'autre un décalage se produira entre les deux poignées (Fig 3),comme les parties de poignée ont des hauteurs différentes

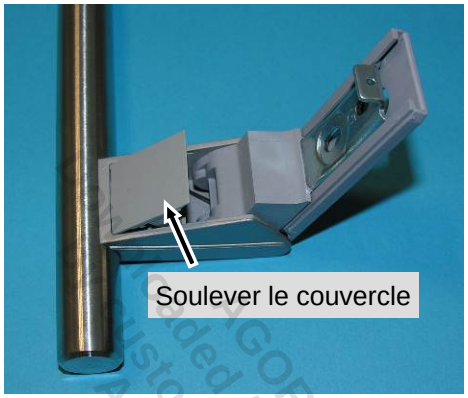
Fig.4

- Voir **Fig. 4** et **Fig. 5** pour une description des parties individuelles.
- Utiliser le nouveau cache (Fig 4) fourni avec le kit!
(Le cache doit être impérativement monté pour ne pas avoir d'angles)
- Exemple de produit avec SwingDesign, voir **Fig. 7**.
- Exemple de produit avec SwingDesign avec bord biseau, voir **Fig. 8**.

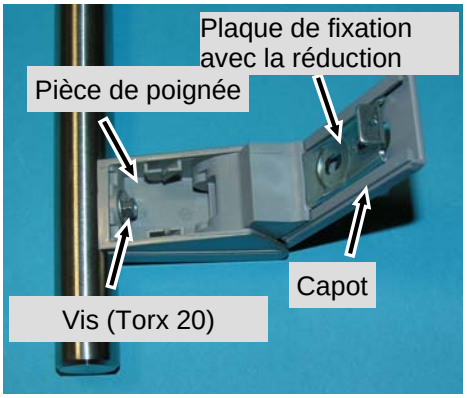
Fig. 5

Kit de réparation pour poignée inox
